# RAPPORT D'EXPERTISE

## RÉSIDENCE BRAGANCE 28 28 rue de Bragance L-1255 Luxembourg

Nous avons été mandatés par M. Vincent Keller de la gérance d'immeubles Agigest pour préciser l'origine des infiltrations observées dans le séjour de l'appartement de M. et Mme Bergez, situé au 3<sup>ème</sup> étage, ainsi que dans le séjour et la chambre de l'appartement du 4<sup>ème</sup> étage de la résidence Bragance 28 sise 28 rue de Bragance à Luxembourg.

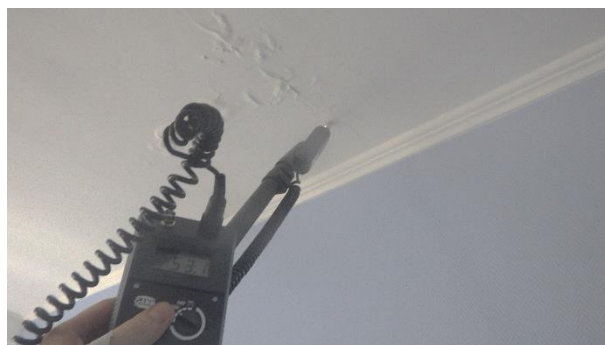
🚿 Appartement Bergez, 3<sup>ème</sup> étage :  
🚿 Living :

Infiltration visible au plafond.  
Le phénomène s'amplifie lorsqu'il pleut.

A l'aide de l'hygromètre, nous mesurons l'humidité : 69 digits correspondent à un état normal sec.

- Après séchage, mise en peinture du plafond.

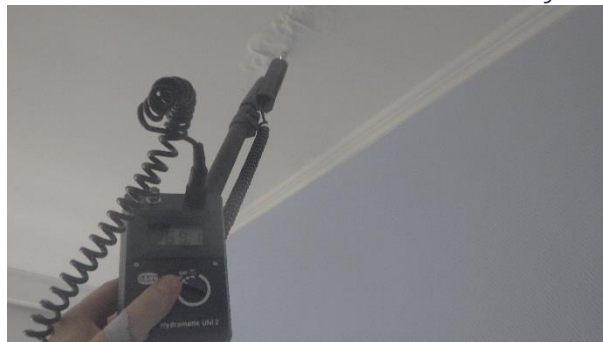
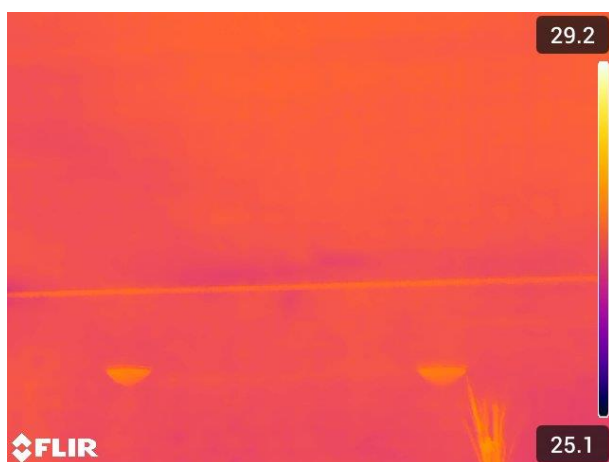
La thermographie met en évidence une zone froide (zone sombre).

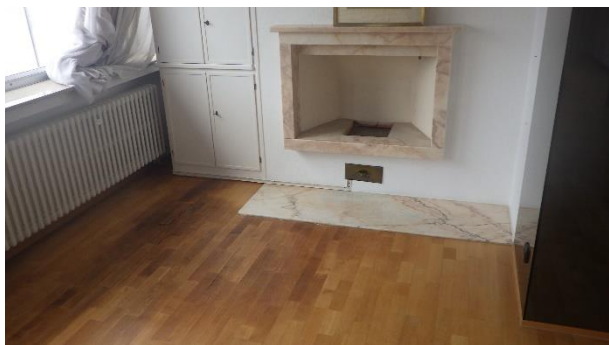
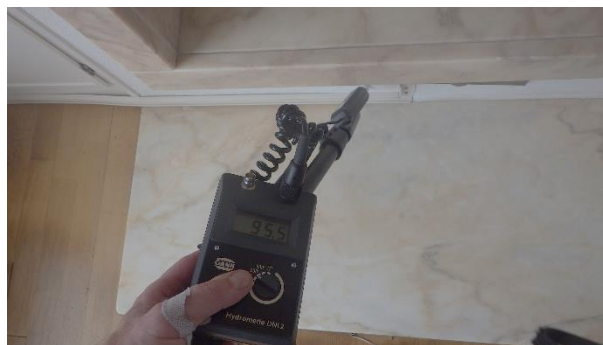
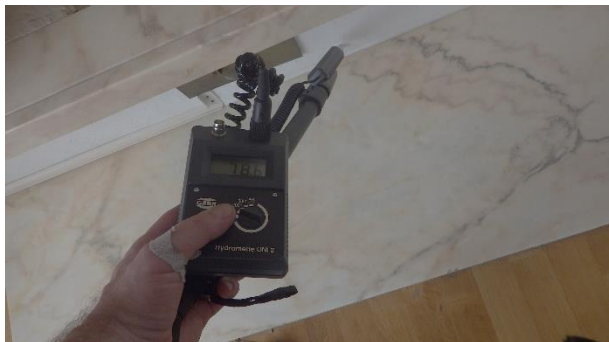
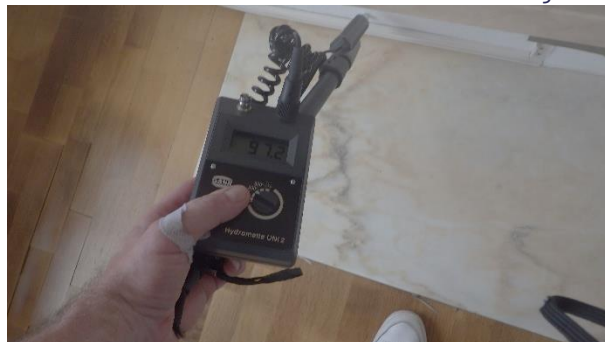
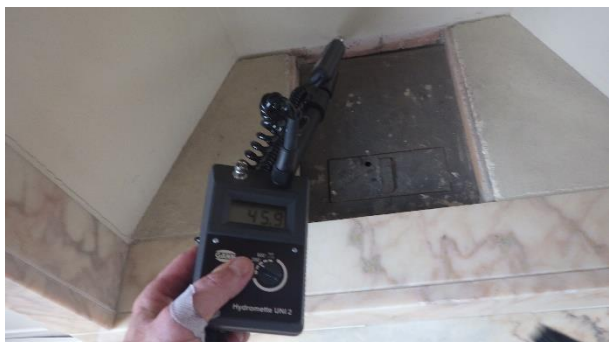
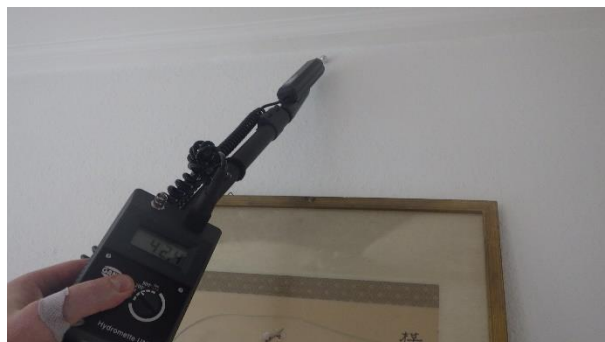
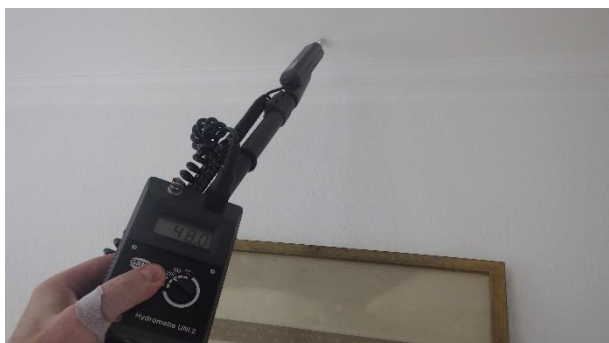
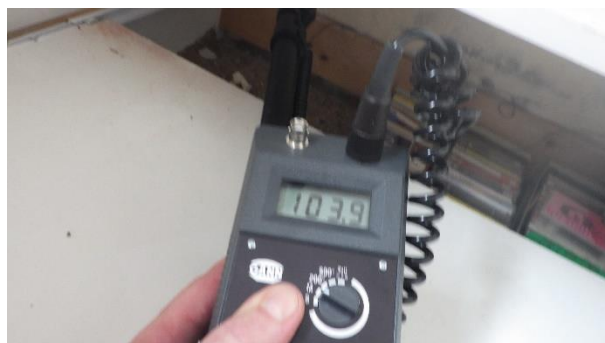
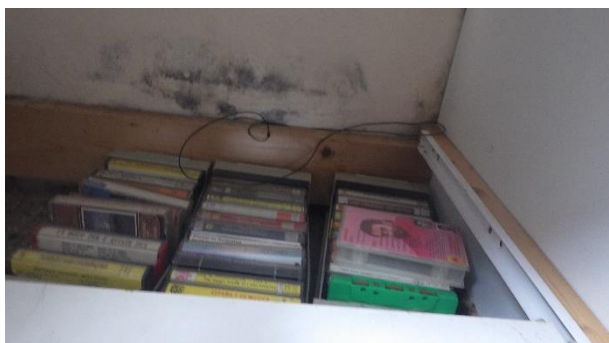
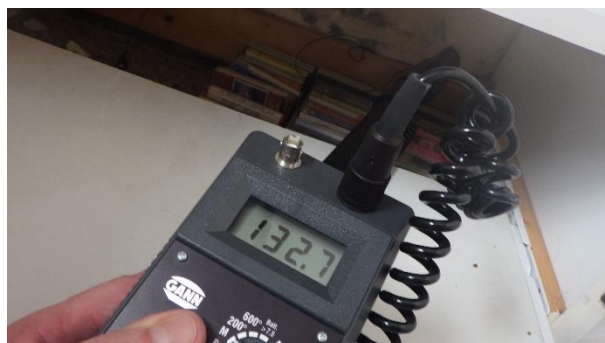
💧 Appartement, 4<sup>ème</sup> étage :  
💧 Living :

Une cheminée est située en aplomb de la fuite.  
Elle n'est visiblement plus utilisée depuis un moment.  
132 digits correspondent à un état très humide.  
L'humidité est localisée au niveau de la cheminée et dans le placard de gauche.

- Après séchage, mise en peinture des murs impactés.

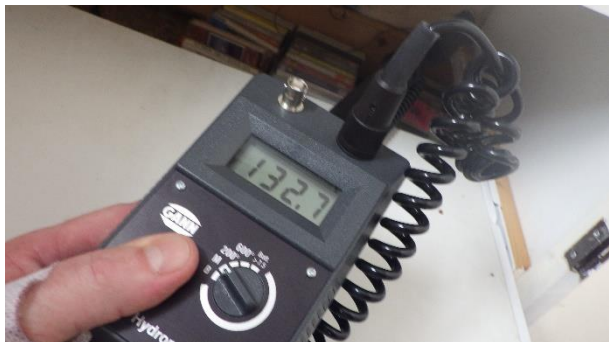
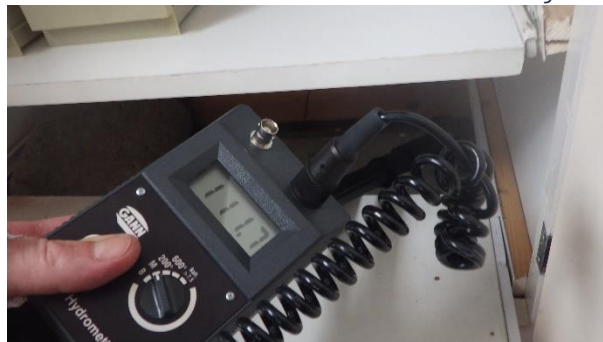
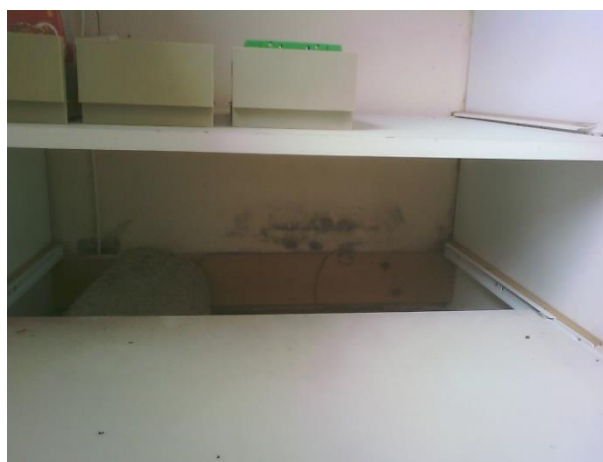
La thermographie met en évidence la zone froide et humide (zone sombre).

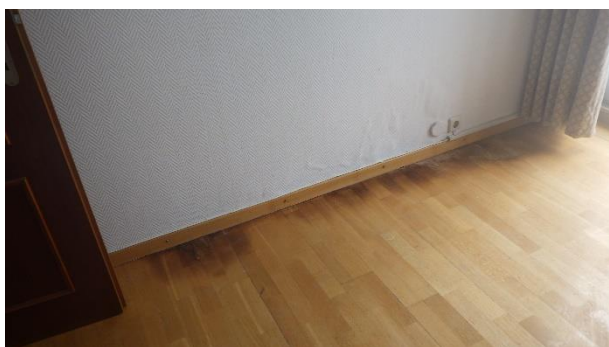
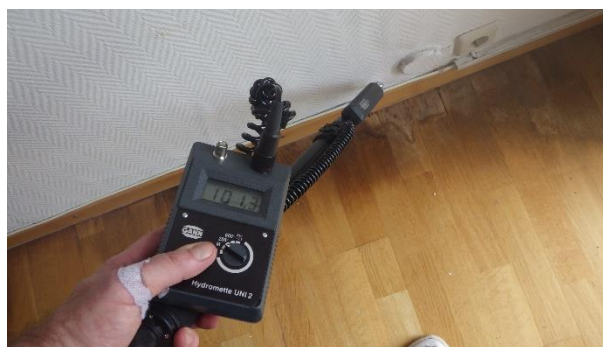
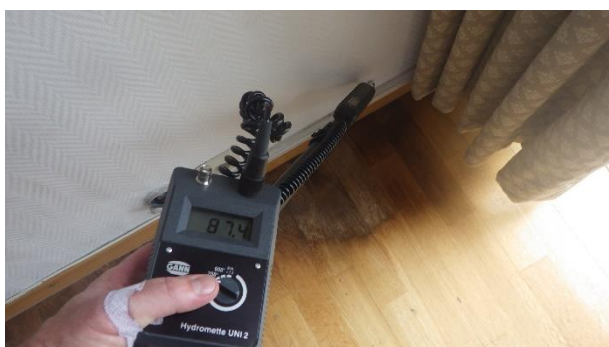
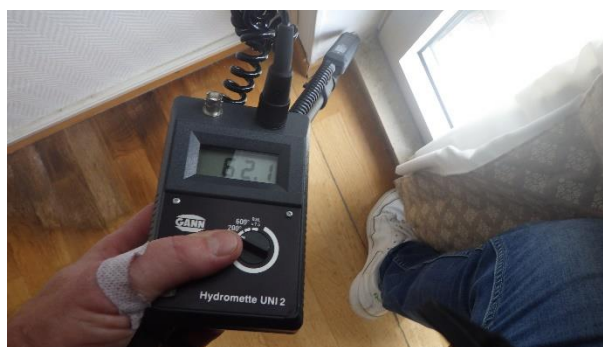
Chambre :

Remontées capillaires visibles au pied du mur, derrière la cheminée.  
101 digits correspondent à un état humide.

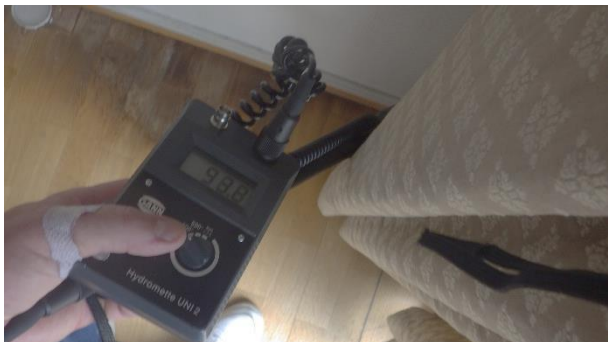
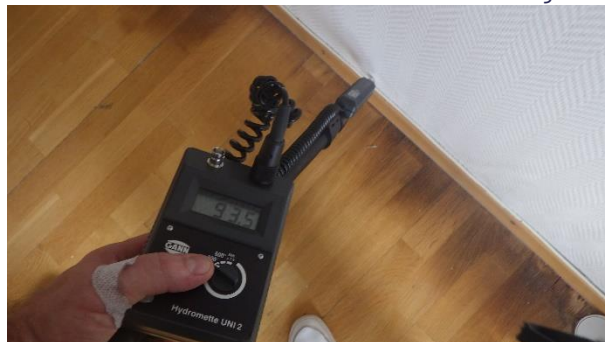
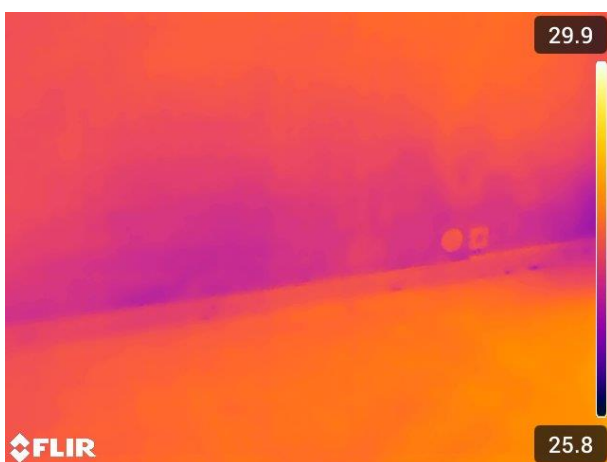
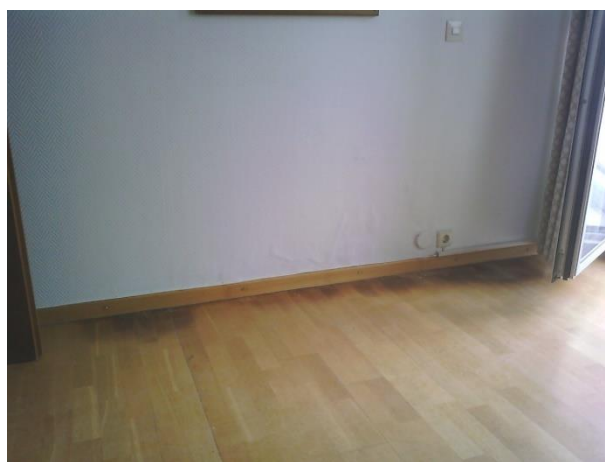
La thermographie met en évidence la zone froide et humide (zone sombre).

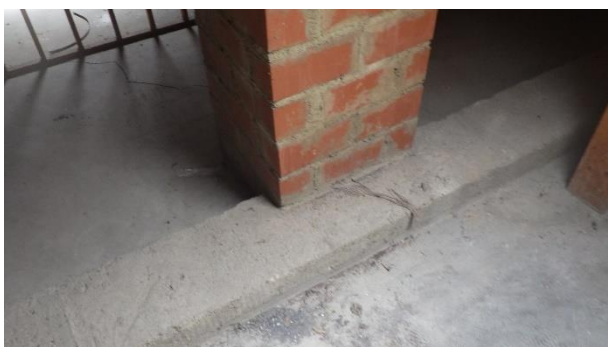
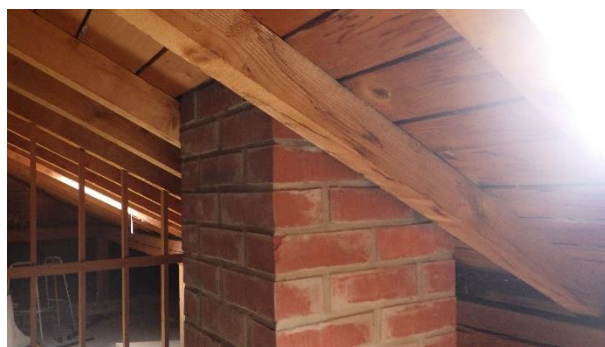
Grenier :

Nous visualisons la cheminée sous combles.

Nous ne constatons rien d'anormal au niveau de la cheminée ni au niveau du voligeage.

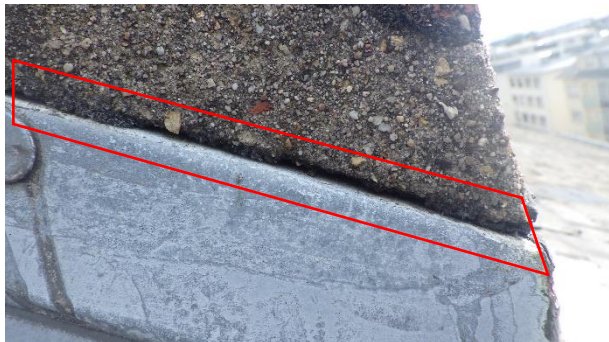
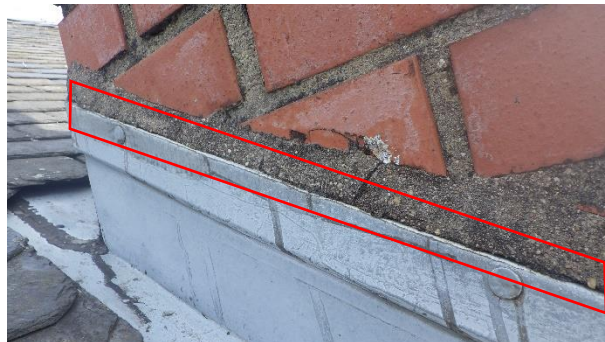
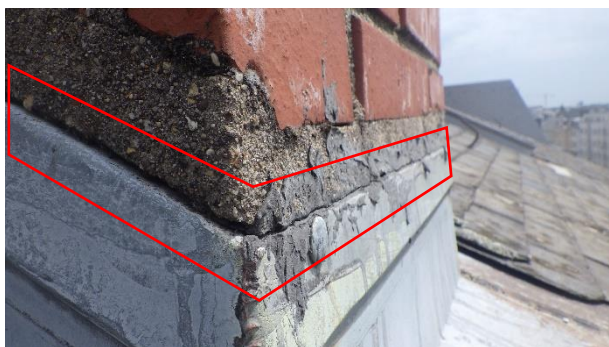
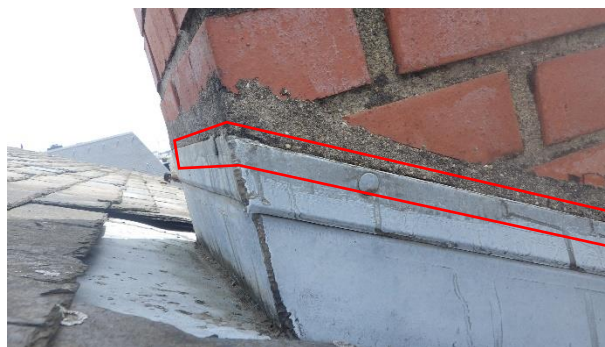
Depuis une lucarne, nous pouvons contrôler la souche de cheminée en toiture.

Nous constatons l'absence d'étanchéité entre le solin et la cheminée.

Les infiltrations constatées dans le séjour de l'appartement de M. et Mme Bergez, situé au 3<sup>ème</sup> étage, ainsi que dans le séjour et la chambre de l'appartement du 4<sup>ème</sup> étage de la résidence Bragance 28, au 28 rue de Bragance à Luxembourg, sont dues à un défaut d'étanchéité entre le solin et la cheminée en toiture.

L'eau s'infiltre à ce niveau, réapparaît au point bas de la cheminée au 4<sup>ème</sup> étage, puis traverse la dalle pour se manifester au plafond du 3<sup>ème</sup> étage.

- Confectionner une étanchéité entre le solin et la cheminée.
- Contrôler le chapeau de la cheminée.
- Contrôler la toiture sur ce pan.
